Dokumentation av MODERN ARKITEKTUR i Norrbotten

SPORTHALLEN, MALMBERGET

Anna Björkman och Jennie Sjöholm 2002
Dnr 2003/0434

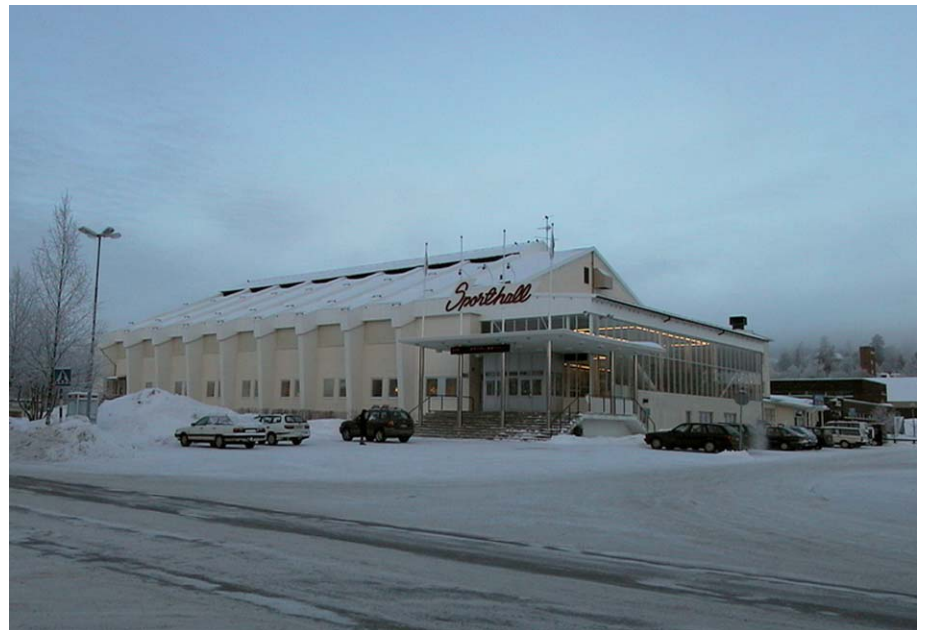
Idrottshallens exteriör och entré. Nbm acc.nr 2002-30-06.

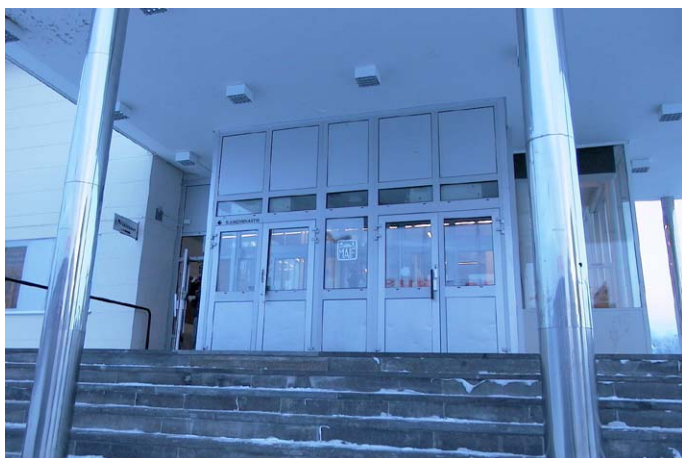
Gamla huvudentrén. Nbm acc.nr 2002-30-16.

huvudentrén ligger ut mot järnvägsgatan och blickar mot Folkets Hus på andra sidan gatan. Entrén sträcker sig över hörnet på södra långsidan och västra gaveln med dörrarna på söderfasaden. Ytterdörrarna är dubbeldörrar med luftsluss och de ursprungliga trädörrarna har bytts ut mot aluminiumdörrar. Stentrappan sträcker sig över byggnadens hörn och på söderfasaden finns fyra flaggstänger.

Flaggstängerna är under taket klädda med senare tillkommen blank plåt och tar sig formen av pelare. På västra gaveln finns också två pelare. Pelarna lyfter upp ett vitt betongtak och ovanför taket finns en skylt med vit bakgrund och röd text med ordet sporthall. På sidorna om stentrappan finns svarta stålräcken.

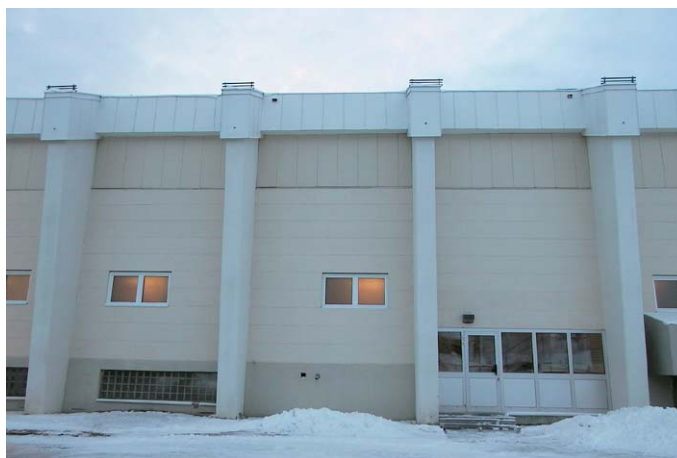
Exteriör, idrottshallens baksida med ljus Gulmålad betongfasad och strävpelare. Nbm acc.nr 2002-30-04.

Den södra långsidan har samma fasadmateriell som de övriga sidorna, nämligen vitmålad gjutna betongelement som är lagda horisontellt. Den övre delen av fasaden har vertikala plåtribbor. Fasaden är uppdelad av nio strävpelare och en grund av grå slätputs. Innanför varje strävpelare finns två fönster av aluminium. Det är åtta sådana fönstergrupper, men den sista av dem har en dörr istället för ett av

fönstren. Dörren är av aluminium och trappan samt taket består av trä och järn. De två sista fönstergrupperna har även långsmala fönster i grunden med rutor i glasbetong.

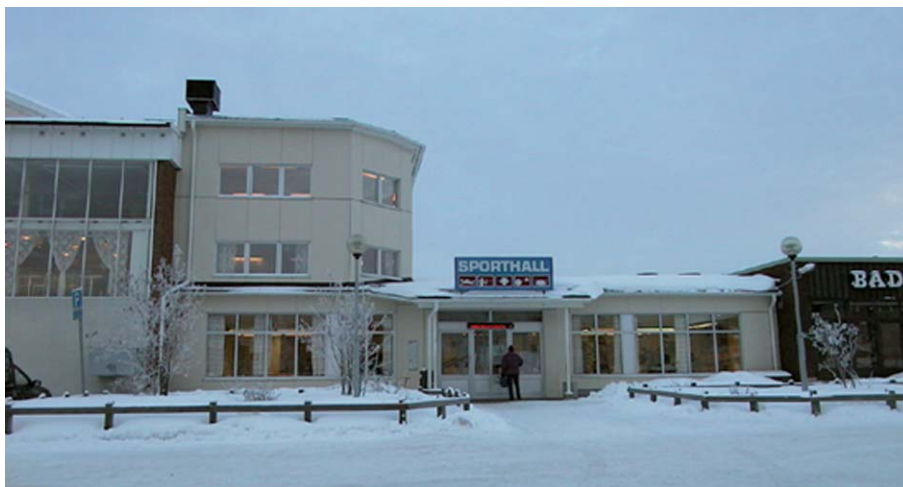
Nuvarande entré till sporthall och badhus Nbm acc.nr 2002-30-21.

I hörnet mellan norra långsidan och östra gaveln finns idag förbindelsebyggnaden mellan sporthallen och badhuset som inhyser den nya entrén. Den nya byggnaden har sin baksida mot den norra långsidan och där finns en varuingång med en hög ståltrappa och en aluminiumdörr. Förbindelsebyggnaden har också en aluminiumdörr för personalen och fyra fönster. På byggnadens framsida som vätter mot parkeringen finns alltså den nya entrén som kröns av en skylt med bilder och texten sporthall. Det rullar också en digital textremsa med information. Entrén med de dubbla aluminiumdörrarna med värmesluss kröns av ett skärmtak. Den nya entrén ligger intill den gamla ingången till badhuset.

Förbindelsebyggnaden är en våning hög vid entrén, mot sporthallens östra gavel är den tre våningar och inhyser ett trapphus. Fönstren på förbindelsebyggnaden är av aluminium och fasaden består av vita fasadplattor.

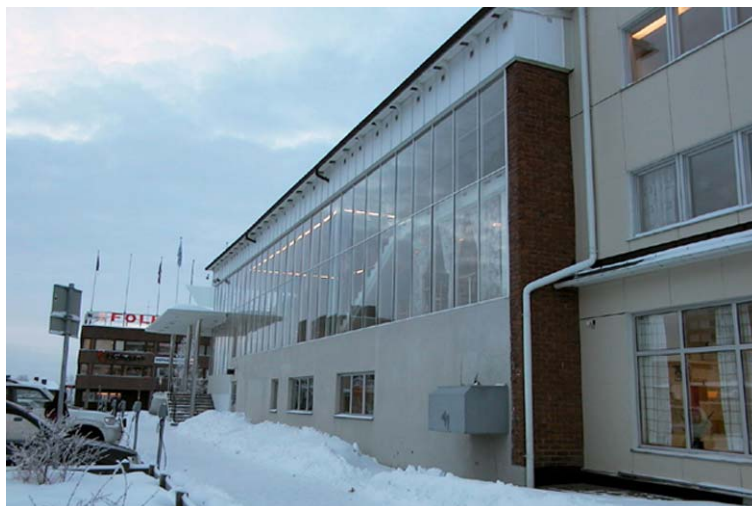
Fasad mot parkeringen. I bakgrunden Folkets hus. Nbm acc.nr 2002-30-13.

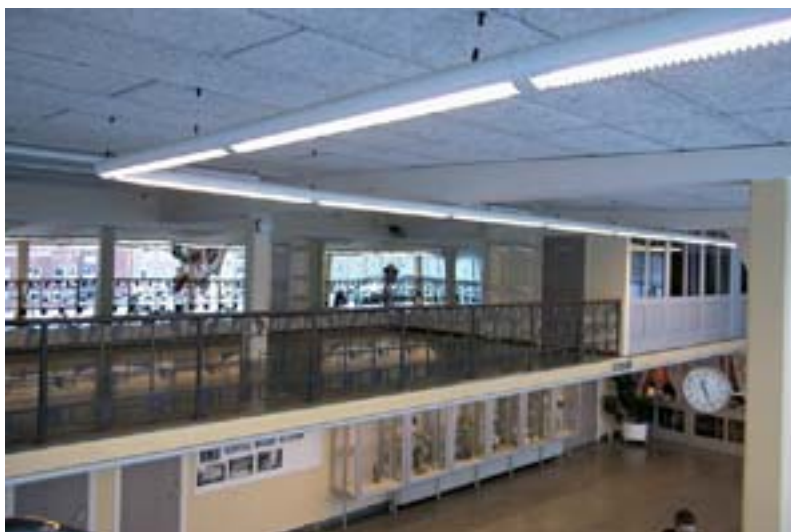
Ovan: Entréhallen. Nbm acc.nr 2002-31-10.

Den tidigare huvudentrén är stenbelagd med en halvtrapp upp till första våningen. De två tidigare nyttjade biljettkassorna står idag tomma och den ena har till stora delar tagits bort. Rakt fram ligger ett kafé som ramas in av insatta väggar av aluminium och gör det låsbart. Från entrén löper trappor på båda sidorna om kaféet som leder upp till A-hallens läktare samt till det tillkomna konferensrummet från 1987.

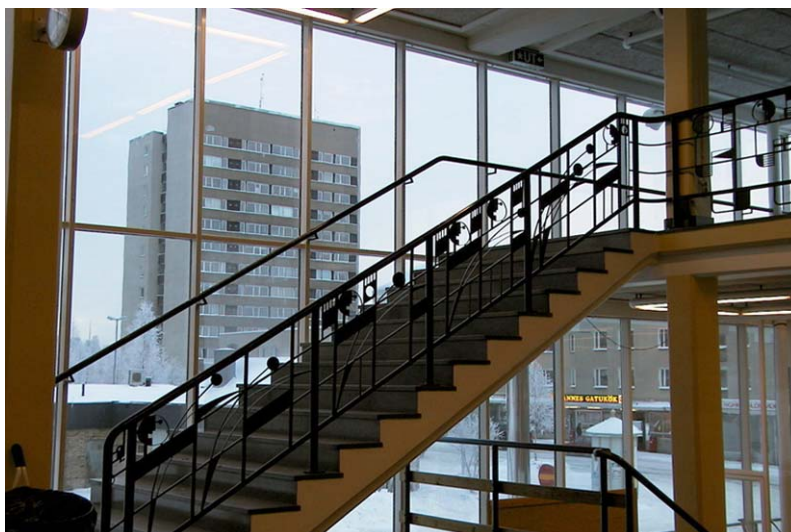
Ovan: Trappa i entréhallen. Nbm acc.nr 2002-31-10.

I trapphuset i förbindelsebyggnaden finns två konstverk av konstnär Bertil Sundstedt från 1990 av emalj med inspiration hämtat från fjällvärlden. Vid entrén finns ett konstverk på en av pelarna i trä av samme konstnär tillverkat samma år. Från första våningen och kaféet löper trappor på båda sidor som kantas av ett trapppräge i smide av konstnären Ingemar Callenberg (1926-73).

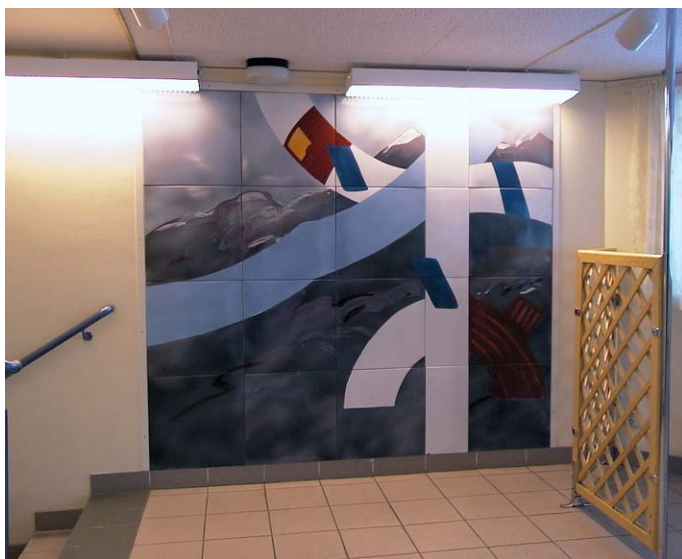
Emaljkonst i trapphuset. Nbm acc.nr 2002-31-06.

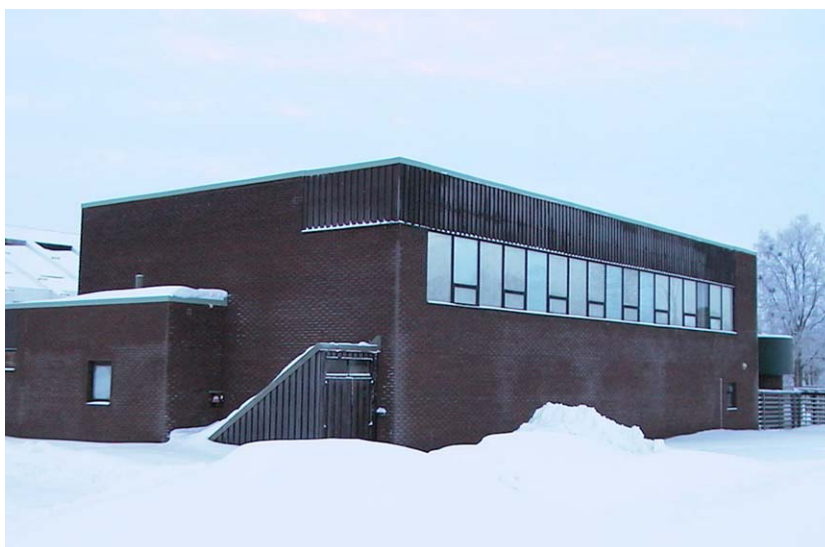
Badhuset, exteriör. Nbm acc.nr 2002-32-01.

Intressant är också badhuset som byggdes av samma arkitektkontor och sedan 1983 är sammankopplat med sporthallen. Det är två mycket olika byggnader där sporthallen har en ljus och lätt arkitektur och badhuset en mörk och tung. Badhuset är byggt i mörkt tegel med få fönster och sporthallen med ljust målade betonelement och sporthallen är mycket högre och rymligare än badhuset. Trots olikheterna kompletterar
